浙江三花制冷集团有限公司生产场地  
土壤和地下水环境现状调查报告

杭州科桓环境技术有限公司

二〇二零年二月

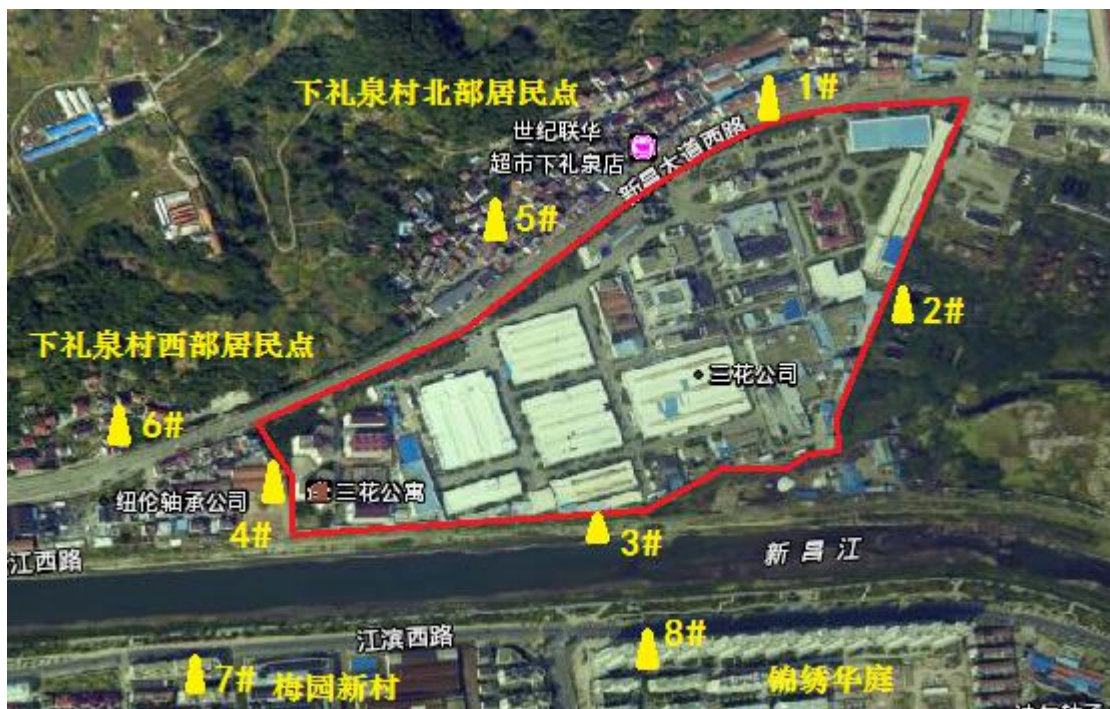
图1.2-1土壤和地下水调查范围图

具体范围见图1.2-1。

厂区土壤与地下水环境现状调查范围见图1.2-1；场地位置图详见图2.2-1。

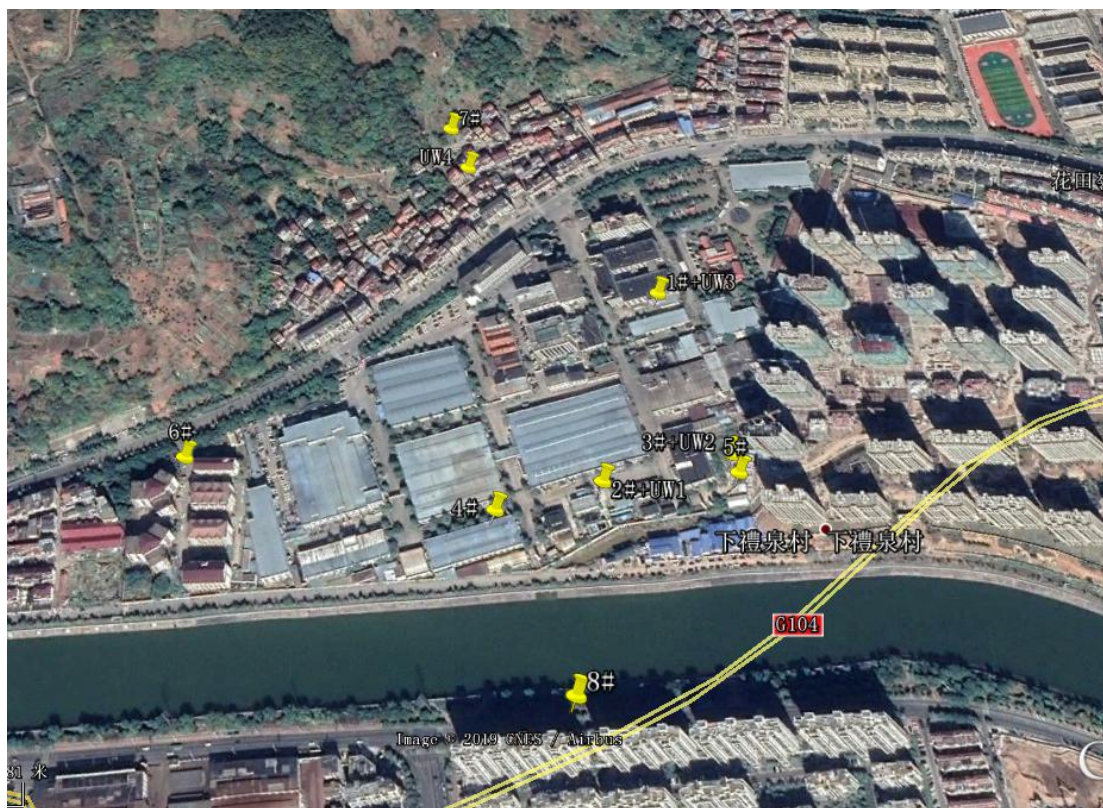
图3.1-1监测点位示意图

场地分区图如图3.1-1所示；采样布置点位如表3.1-1所示。

本次场地环境调查共包括8个土壤采样点和3个地下水采样点，因1.5m以下土层均为砂土层，无法进行有机物采样，故在6m处进行采样分析，共采集23个土壤样品和4个地下水样品（不包括平行样）。实际采样点位和深度由现场工程师根据现场快速检测结果确定，并根据现场情况所有调整。现场调查过程每个采样点的位置均使用GPS仪器记录详细记录各点位坐标（经纬度坐标）。背景点的地下水采样点为下礼泉村。具体采样点位和样品数量如表4.3-1所示。具体采样点位位置如图3.1-1所示。
